Betreff: Störfall Gelände Tesla

anlässlich Ihrer Schilderungen in der Mail vom 14.04.2022 zum Störfall auf dem Gelände Tesla und dem uns zur Verfügung stehenden Foto ergeben sich augenscheinlich Widersprüche, zu deren Aufklärung wir Sie hiermit auffordern.

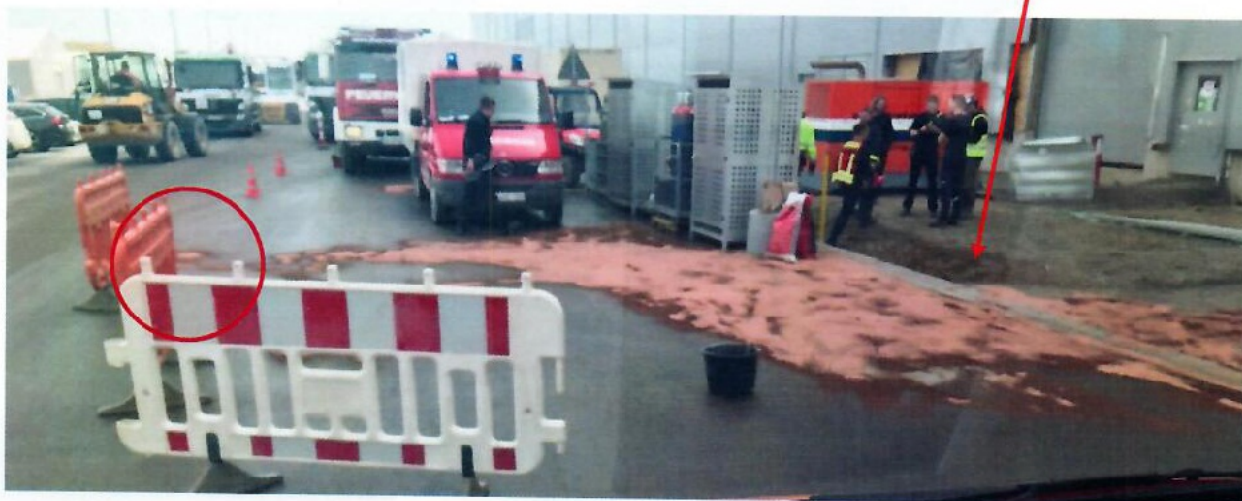
Sie schildern, dass „ein kleiner Teil der zähflüssigen Farbmischung (ca. 2-3 Liter) in die Regenrinne der Straße lief. Das Material wurde umgehend durch die werkeigene Feuerwehr gebunden und die Regenrinne wurde gesperrt. Anschließend wurde die Regenrinne mit einem Spül- und Saugwagen gereinigt. Die Zufahrt und die Straße wurden ebenfalls vollständig gereinigt.“ Es sei nach Ihrer Aussage auch „kein Material in die Schmutzwasserkanalisation gelangt.“ Lediglich kleine Mengen sind in die Regeneinlaufrinne der Straße gelangt, welche vollständig beseitigt werden konnten.

Gemäß Ihrer Schilderung müssen wir davon ausgehen, dass die von Tesla gemachten Angaben seitens der UWB nicht vor Ort geprüft wurden. Denn anderenfalls hätte Ihnen auffallen müssen, dass es offenbar sehr wohl zu einem Stoffeintrag in einen Abwasserschacht gekommen ist. Anders lässt sich nicht erklären, dass ein Abwasserschachtdeckel durch das aufgebraachte Bindemittel rot eingefärbt wurde (roter Kreis, links auf dem Foto). Für eine

fachgerechte Beurteilung ist eine Untersuchung durch ein akkreditiertes Labor zwingend erforderlich und dafür wiederum eine Stoffliste der „zähflüssigen Farbmischung“. Im Rahmen der Störfallmeldung haben Sie bestimmt für die Beurteilung ein entsprechendes Datenblatt erhalten, welches Sie uns bitte für die Beprobung unverzüglich zur Verfügung stellen.

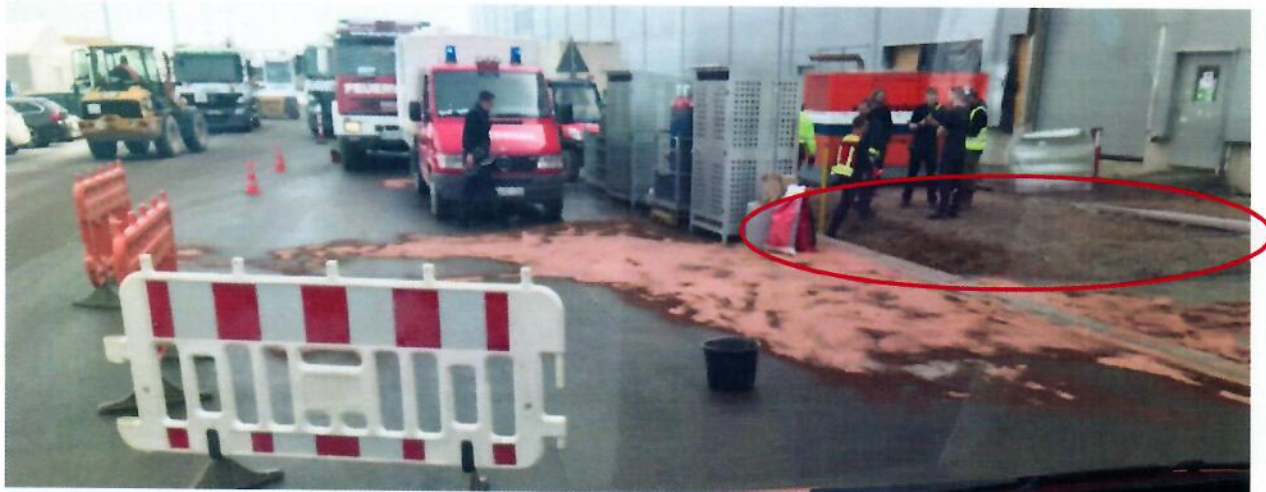
Des Weiteren behaupten Sie, dass zu keinem Zeitpunkt die Gefahr eines Eintrags in das Grundwasser bestand.

Es drängt sich allerdings angesichts der Fotodokumentation die Frage auf, inwiefern Sie die mögliche Gefährdung des Grundwassers in der Trinkwasserschutzzone ausschließen können, wenn es in dem unkontrollierten Auslaufbereich der Schläuche eine unversiegelte Fläche gibt (rot markierter Bereich im Foto).
